Innovative Dränagedetektion mit Drohnen

Wassermanagement in der Landwirtschaft.

Apus Systems

12. Oktober 2023

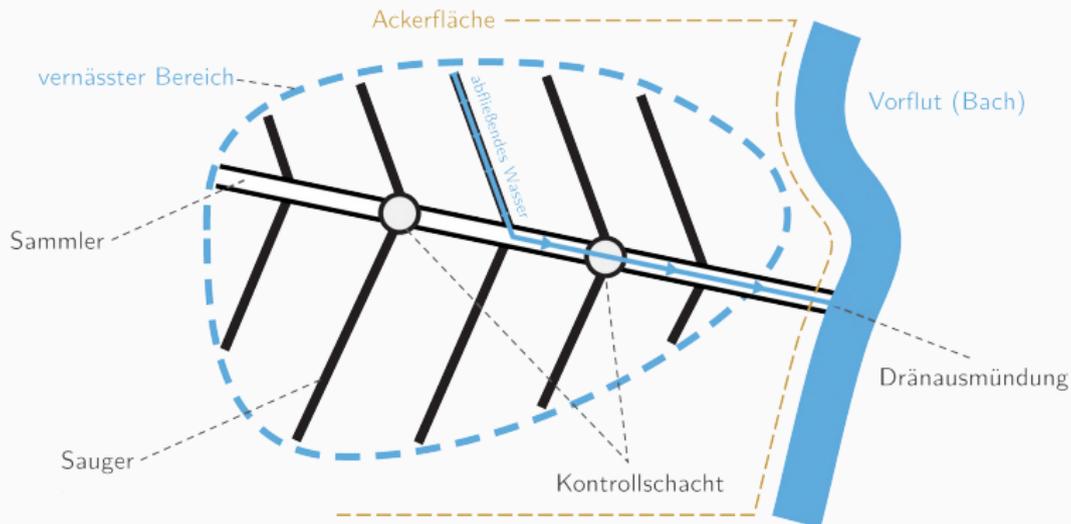
Abbildung: Schema Rohrdrangung [Apus Systems]

Rohrdrangung:

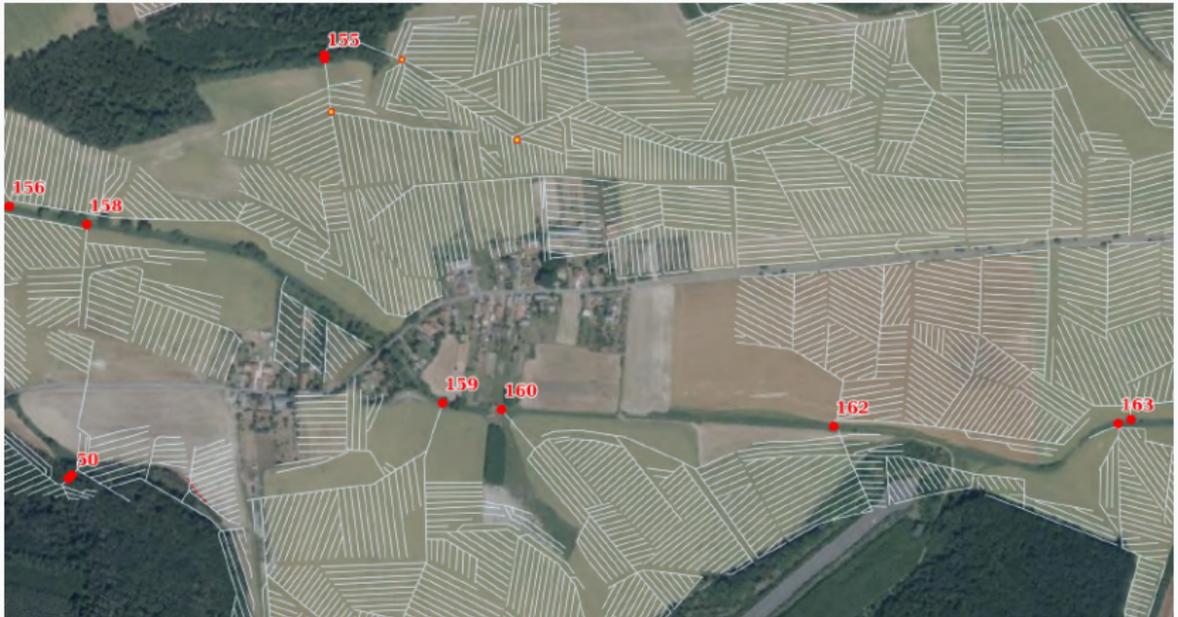
Abbildung: Komplexdränage [Apus Systems]

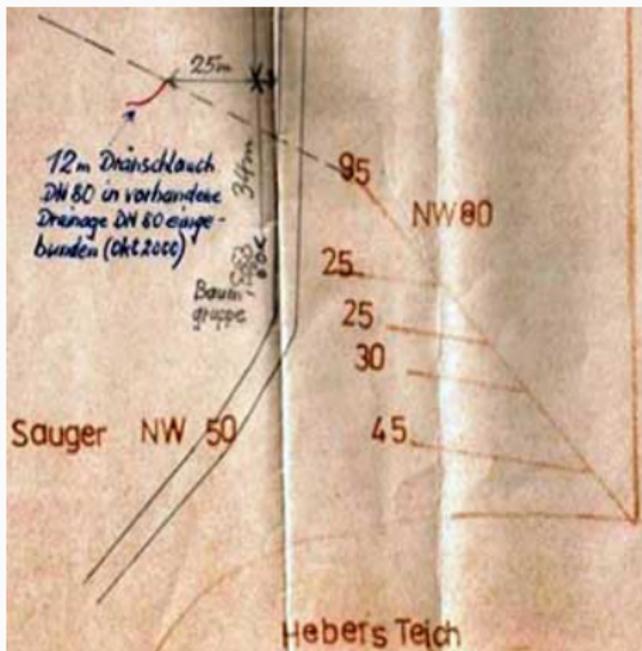
Problem fehlende / ungenaue Unterlagen

Abbildung: Scan Lageplan [Apus Systems]

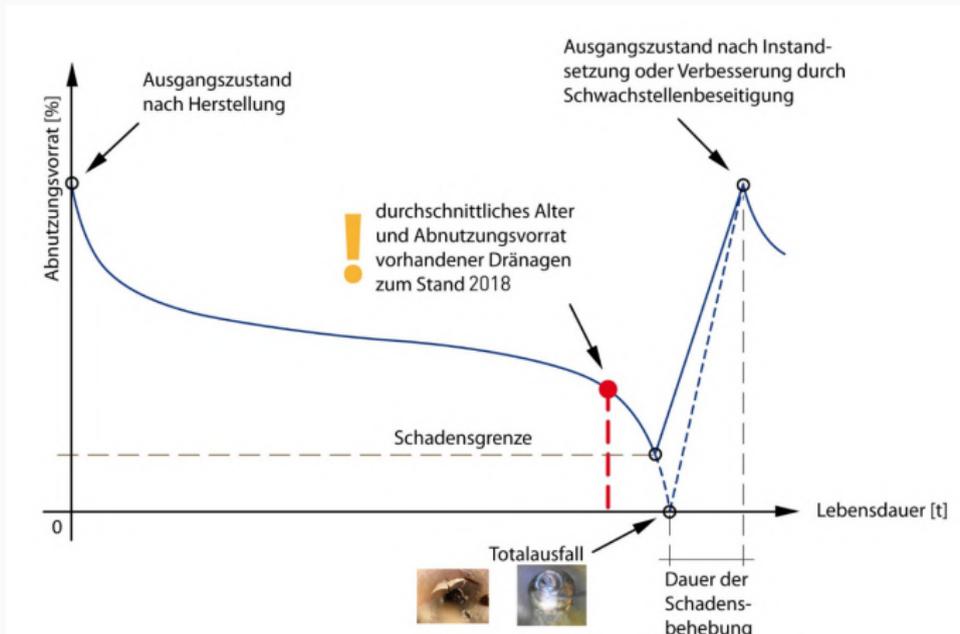
Abbildung: Abnutzungsvorrat [Apus Systems]

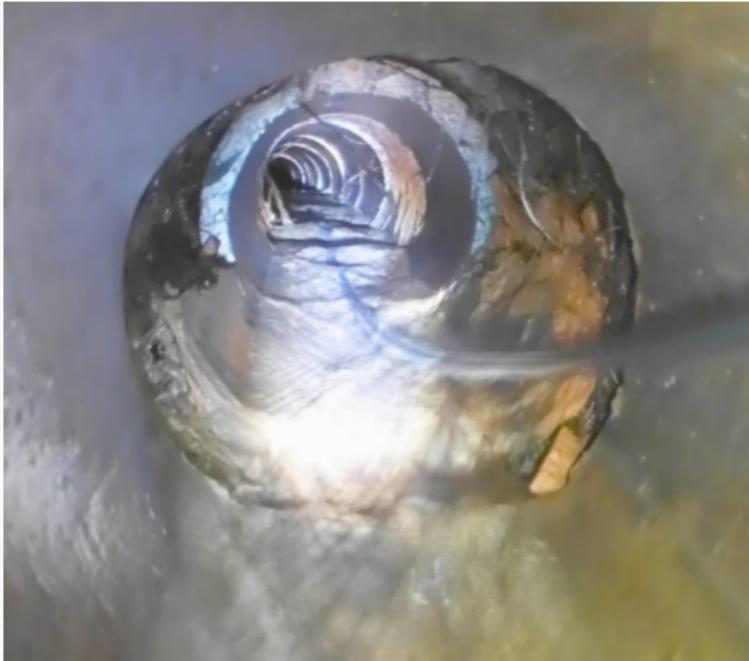
Abbildung: Abnutzungsvorrat [Apus Systems]

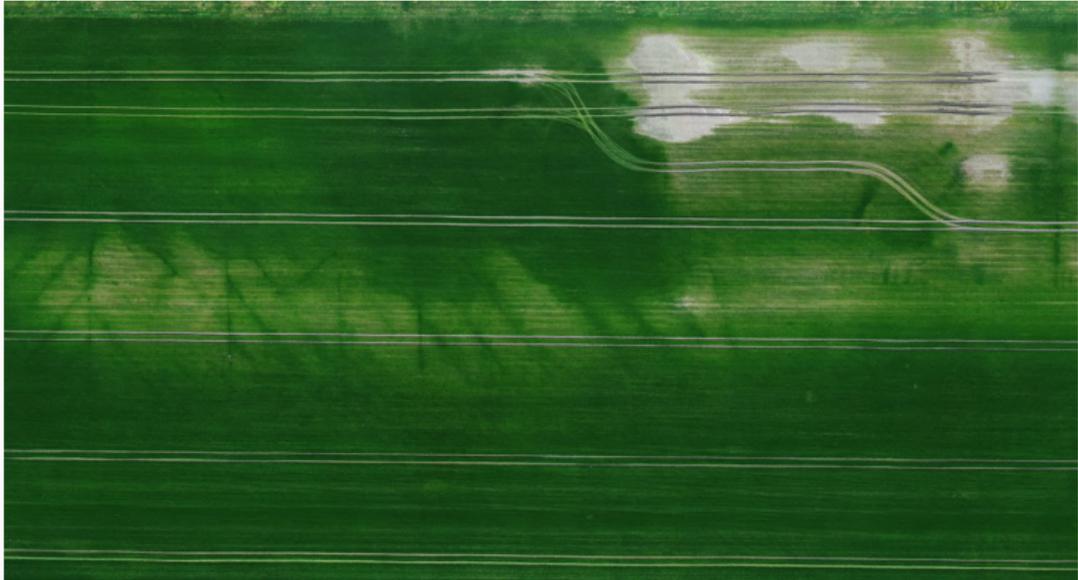
Abbildung: Schadensbilder defekte Dränage [Apus Systems]

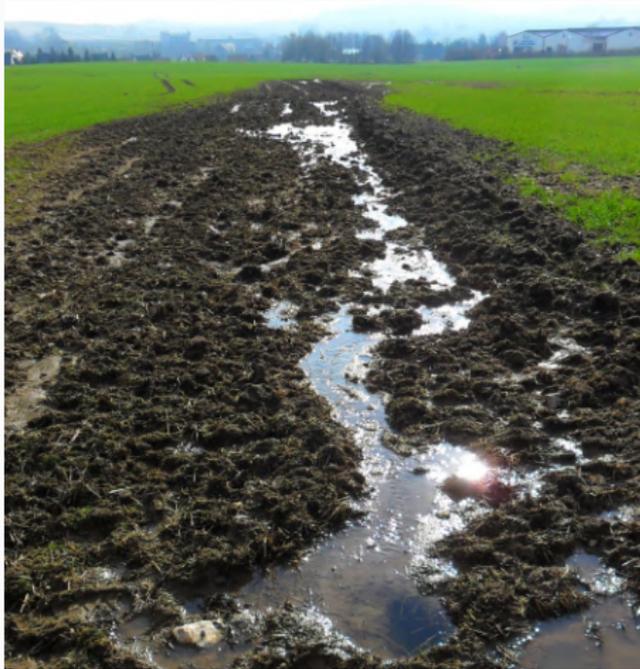
Abbildung: Schadensbilder defekte Dränage [Apus Systems]

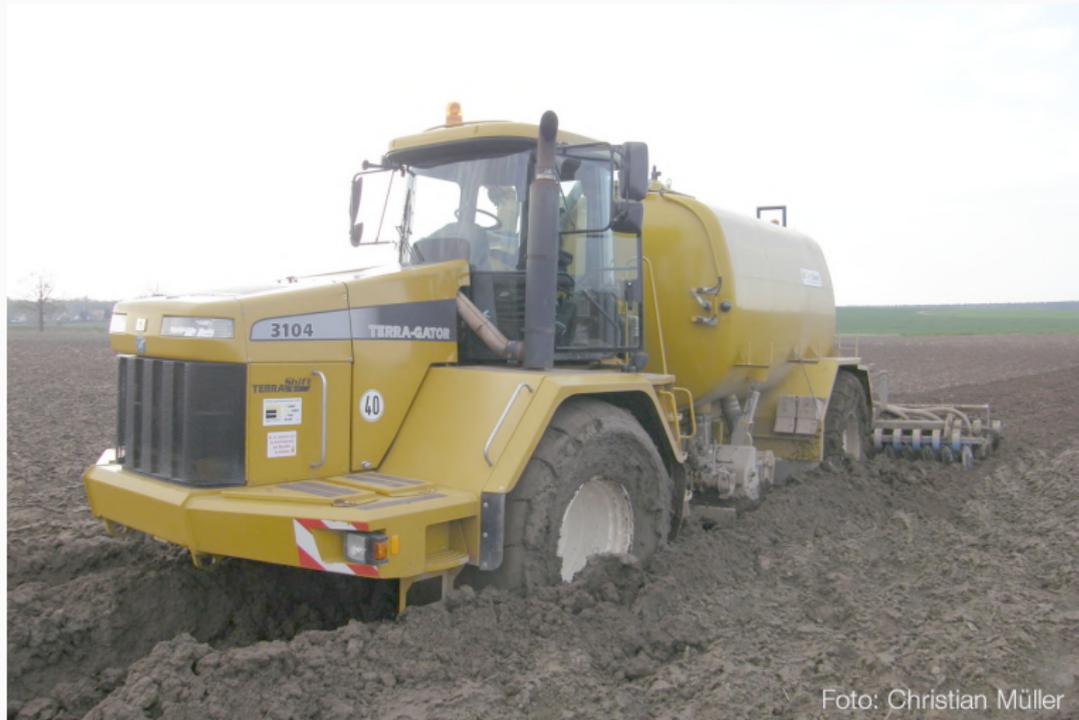
Abbildung: Schadensbilder defekte Dränage [Christian Müller]

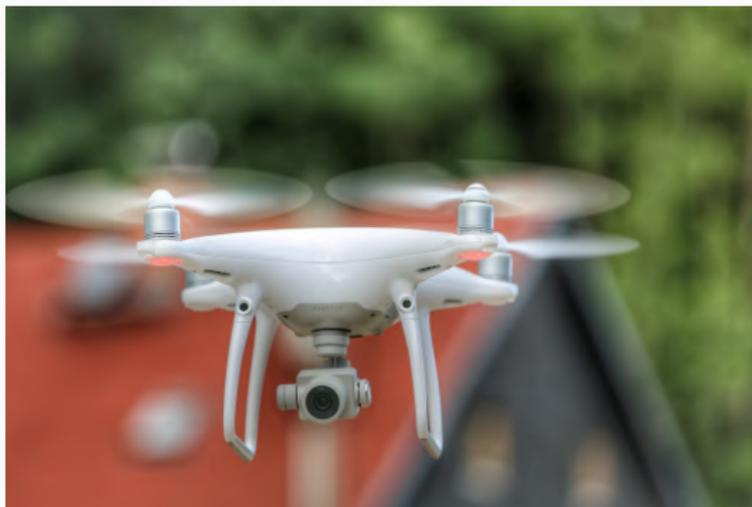
Abbildung: Drohne [Apus Systems]

- aktuelle Bilder, genau dann wenn nötig, schneller flexibler Einsatz
- Mehrwerte aktueller Daten

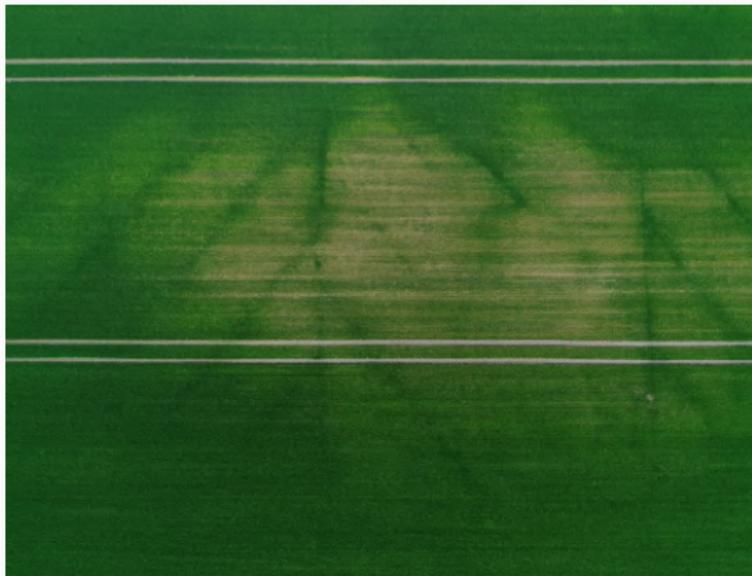
Abbildung: Dränagedetektion Luftbild [Apus Systems]

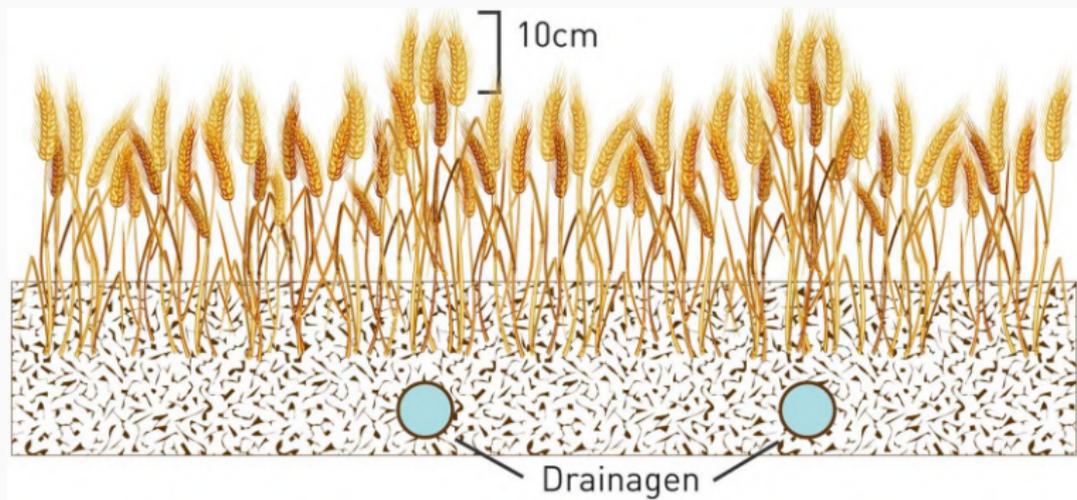
Abbildung: Dränagedetektion Luftbild [Apus Systems]

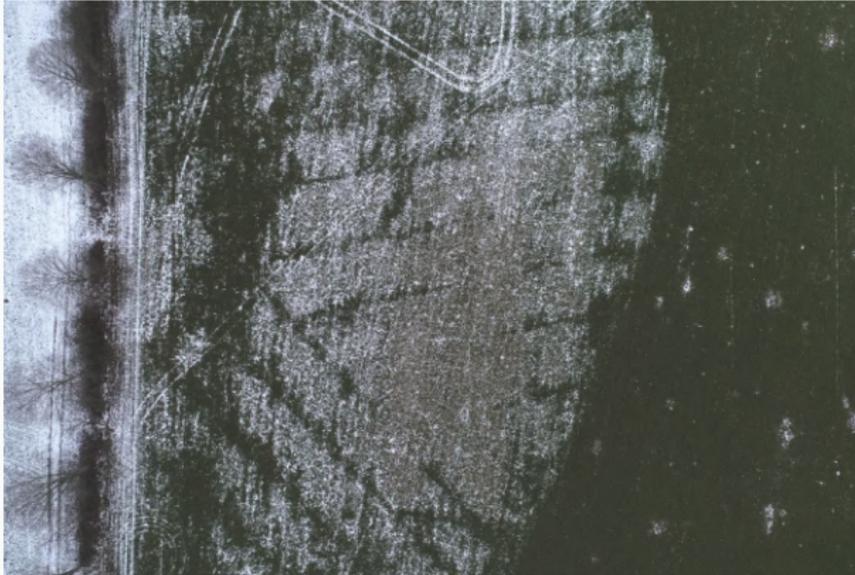
Abbildung: Dränagedetektion Luftbild [Apus Systems]

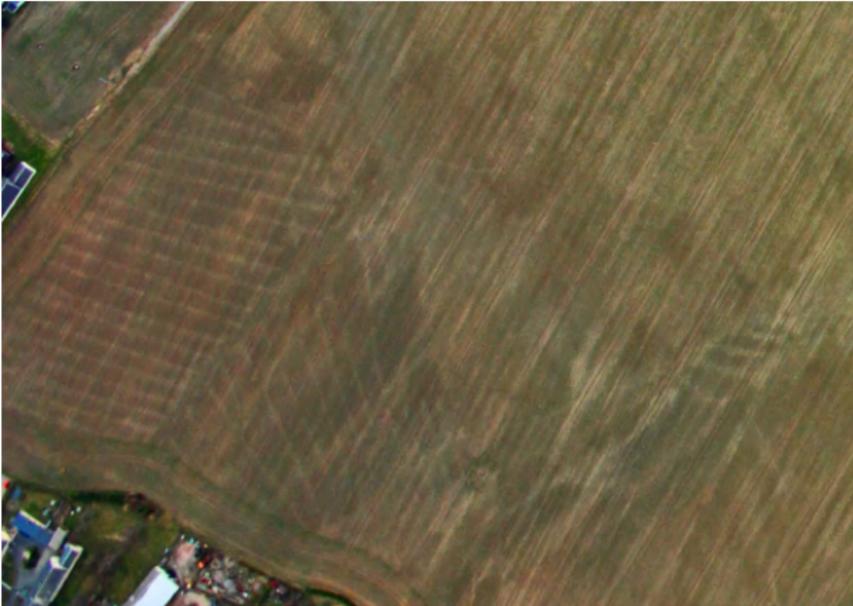
Abbildung: Dränagedetektion Luftbild [Apus Systems]

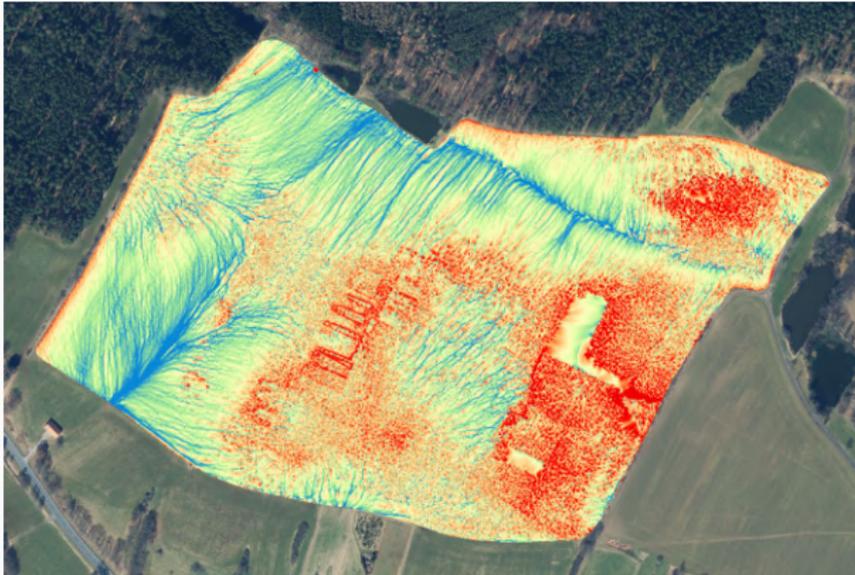
Dränagedetektion Auswertung Geodaten (z.B. 3D-Modelle)
Bodenfeuchteindex (TWI)

Abbildung: Bodenfeuchteindex [Apus Systems]

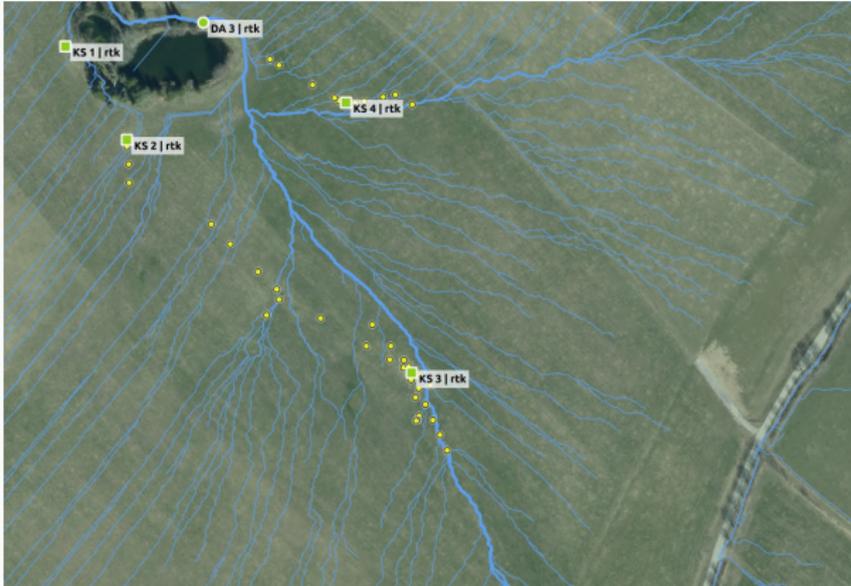
Dränagedetektion Auswertung Geodaten (z.B. 3D-Modelle) Abflussbahnen

Abbildung: Abflussbahnen [Apus Systems]

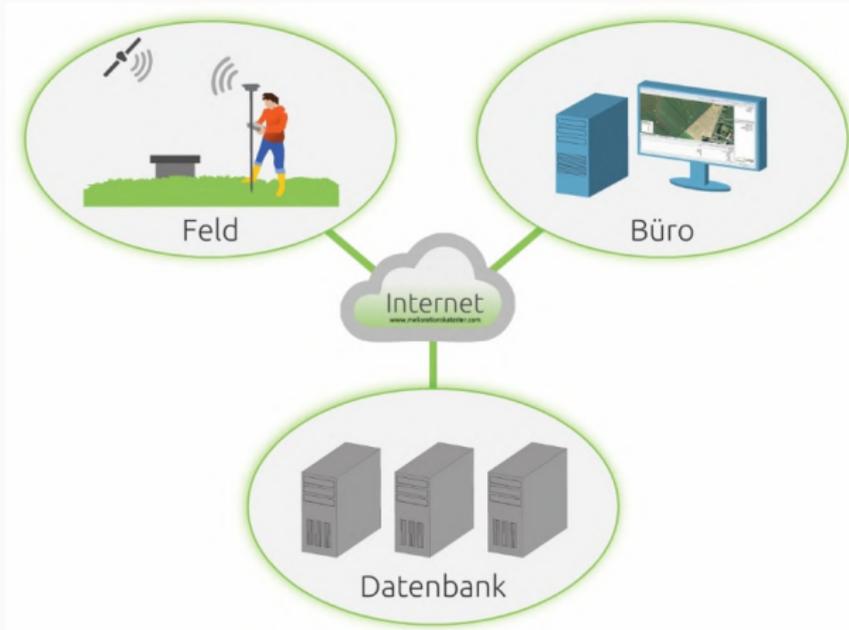
Abbildung: Meliorationskataster [Apus Systems]

Dränagedetktion digitales Meliorationskataster - Apus Systems:

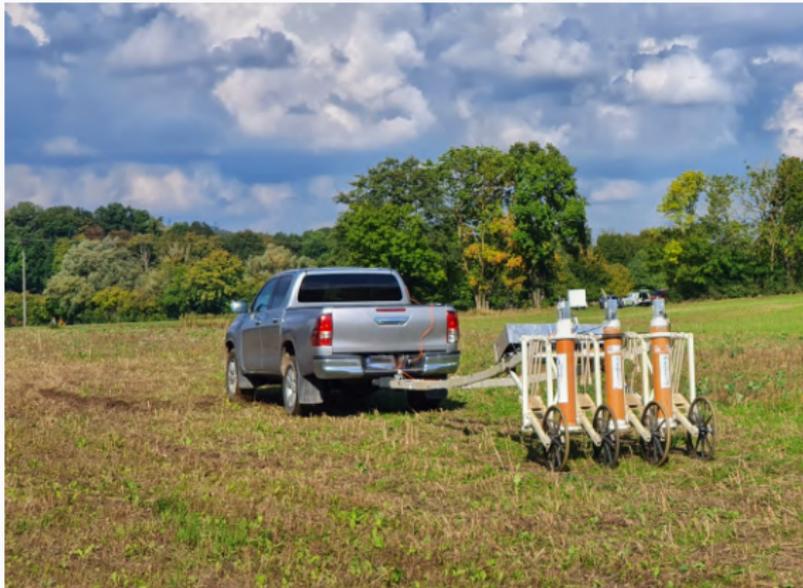
- Dränagedetektion SQUID-Sensoren
- aktuelles Innovationsprojekt - Messung Erdmagnetfeld

Abbildung: Projekt "ratiogeo", SQUID-Sensoren [Apus Systems]
